PROPRIETA' "ANNI VERDI" PERIZIA DI STIMA RELATIVA A

VIA MONTE AUTORE 3 LOC. CAMPO DELL'OSSO - SUBIACO (RM)

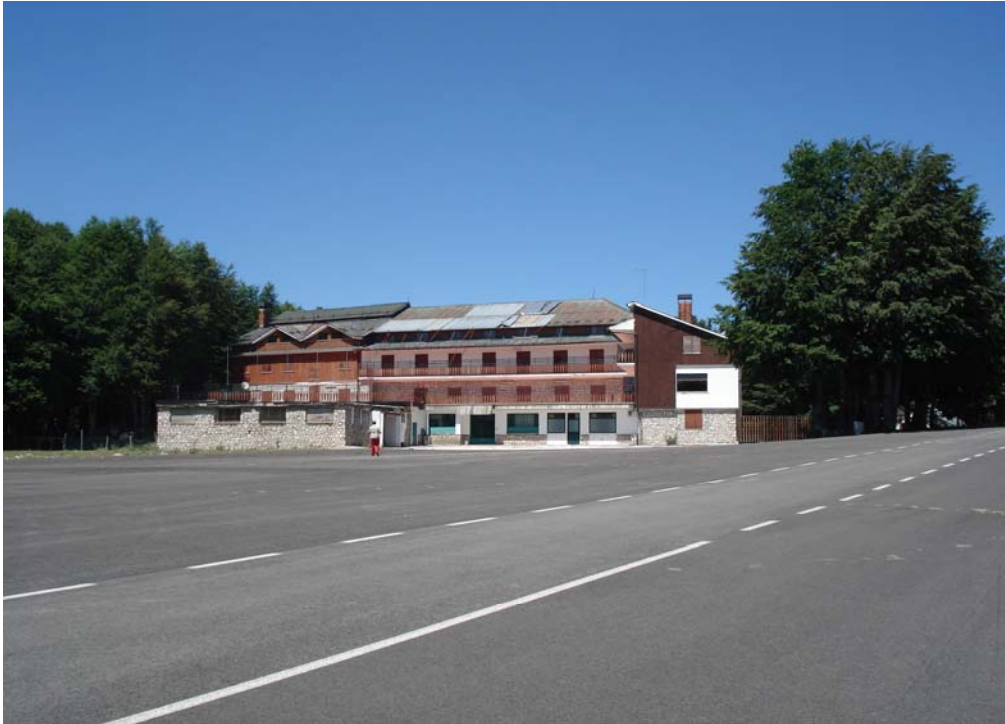
esterno fronte piazzale

All'esterno il fabbricato si presenta con infissi esterni in genere di legno protetti da persiane ed appare in discreto stato di conservazione, mentre le coperture, con falde di varia articolazione, necessitano di generali opere di risanamento del manto e del sottostrato.

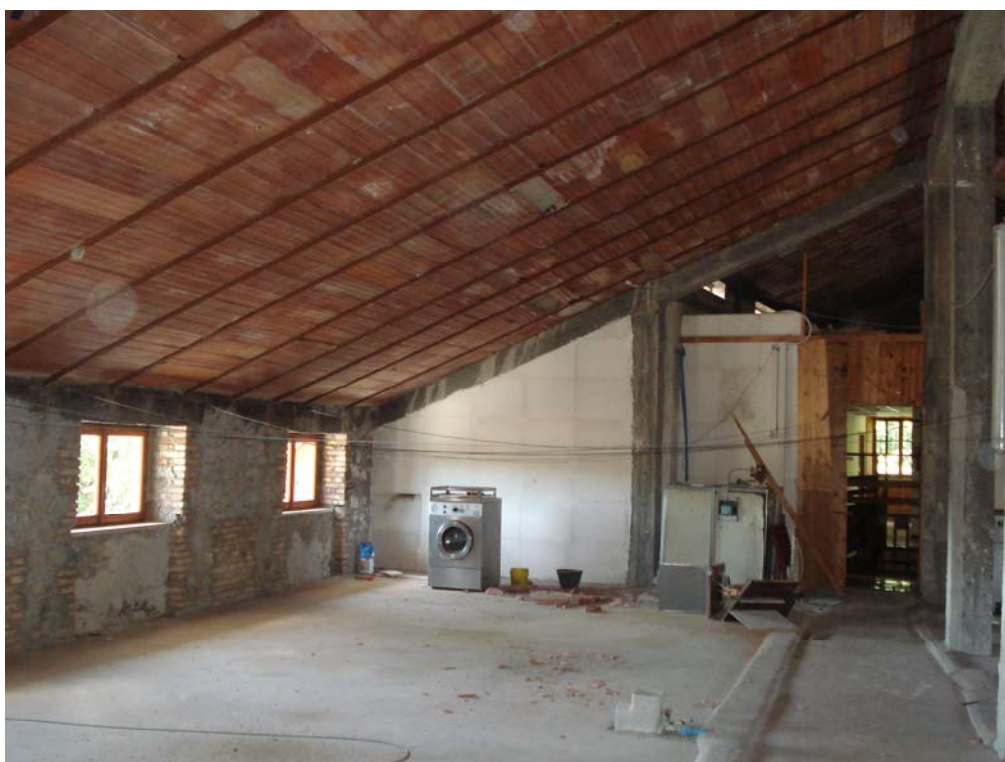
soffitta al piano secondo

Gli immobili, come si evince anche dalla documentazione fotografica sono, in genere, in un discreto stato di conservazione (incluso gli arredi presenti). Il manto di copertura, e altri elementi soprastanti il tetto (comignoli) sono, però, danneggiati e necessitano di opere di rifacimento e/o consolidamento. In specie si sottolinea che in più punti sono presenti infiltrazioni di umidità ed anche di acqua che, nei giorni di pioggia, goccia sui sottostanti solai. Alcuni infissi esterni sono danneggiati o mancanti a causa di probabili effrazioni dall'esterno (a quanto mi riferisce il custode, mancano elementi di arredo e corredo presenti fino a qualche tempo fa). Un'ampia parte del piano mansardato, al quarto livello, è allo stato rustico, senza alcuna articolazione né finitura degli ambienti coperti.

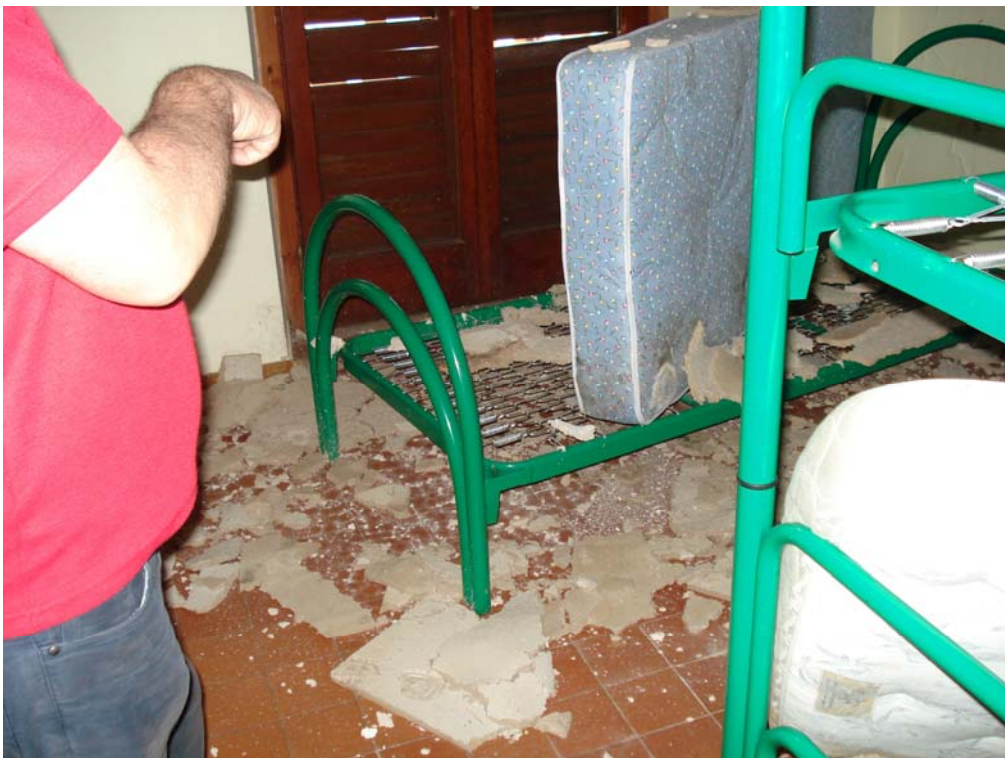
stanza al piano secondo con danni
